## TEST REPORT

報告號碼： HLA0285/2024

產品名稱： 三角旋扣  
生產或供應廠商： 翔穩企業有限公司  
原產國： 台灣

測試要求： 拉力強度試驗測試方法與結果： ---詳附頁---收樣日期： 2024 年 10 月 22 日測試日期： 2024 年 10 月 22 日 ~ 2024 年 10 月 24 日

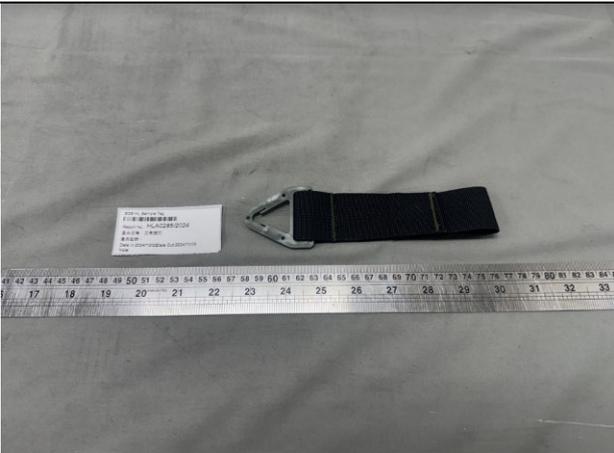
<p>照片 A：測試樣品外觀</p>	<p>照片 B：試驗架設</p>

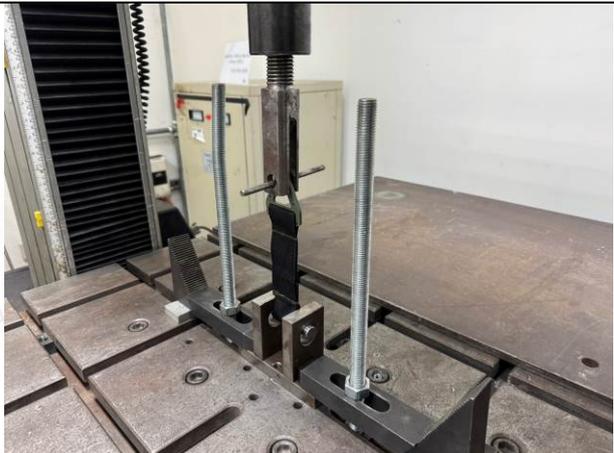
- (a). 將樣品固定於測試機台上。(如照片 B 所示)
- (b). 逐漸施加一向上拉力荷重於樣品上，直到產生樣品損壞。
- (c). 試驗後記錄任何發現及最大荷重值和損壞模式。
- (d). 測試機台: INSTRON 5581，速率：(30±2) cm/min.

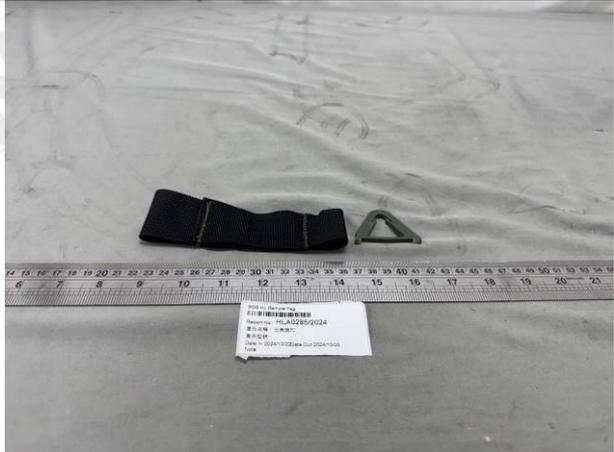
樣品	最大荷重 (kgf)	結果
三角旋扣	151	試驗後，樣品損壞(如照片 C 所示)

<p>--空白--</p>
<p>照片 C：測試後</p>	<p>--空白--</p>
